Gemeinsame Sondersitzung der Bezirksausschüsse
Norf, Rosellen und Uedesheim
am 12. September
im Ratssaal der Stadt Neuss

TOP 4
Sachstand Baumaßnahme Fleher Brücke
Auswirkungen auf den Verkehrsfluss der B9 und das
übrige Stadtgebiet

A46 Rheinbrücke Düsseldorf-Flehe,
bei km 74,554 zwischen
AS Neuss-Uedesheim und AS Düsseldorf-Bilk
Baujahr 1979 (BK 60 DIN 1072)
Gesamtlänge: 1.163,25 m

Teilbauwerk Strombrücke aus Stahl

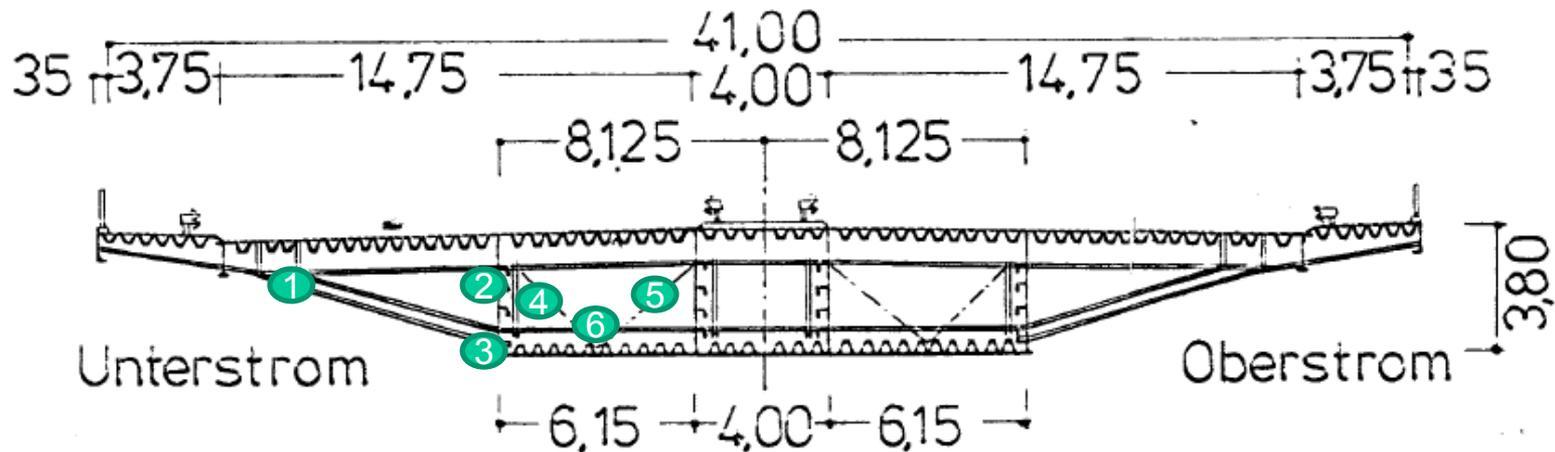
Prüfung und Anzahl bisheriger Schadstellen
(Prüfung ist noch nicht abgeschlossen)

Prüfergebnis in den Bereichen 1 bis 3:

Unterstrom außen = 414 Risse

Oberstrom außen = 219 Risse

Unterstrom innen = 161 Risse

Oberstrom innen = 364 Risse

Gesamt: **1.158 Risse** Bereiche 1 bis 3

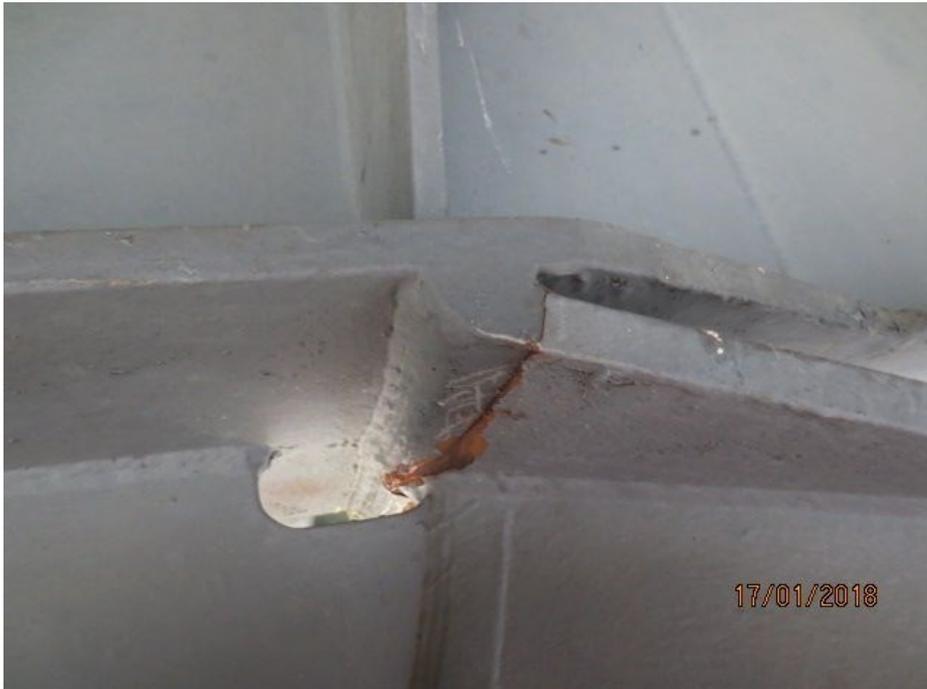
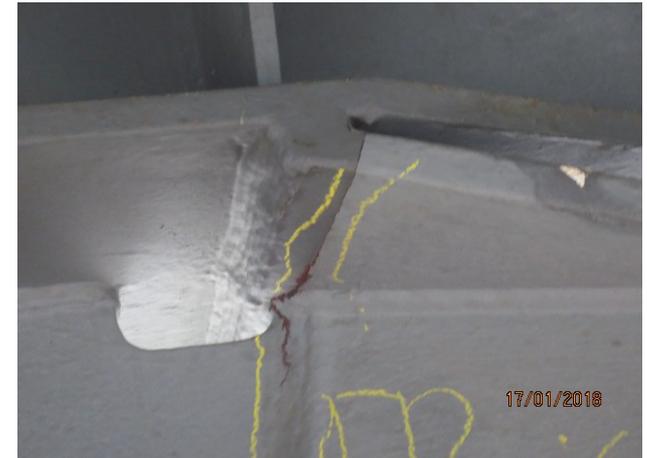
Anschluss Querträger/Schrägstrebe (QT-SS)
im Kragarmbereich

Punkt 1: QT/SS-Anschluss
(Knotenaustausch)

Knotenaustausch Querträger/Schrägstrebe (Punkt 1):

es können nicht alle Knoten gleichzeitig getauscht werden; für die Arbeiten ist ein Abfangträger erforderlich, der über die Nachbarschrägstreben hinaus geführt werden muss; 3 Schrägstreben sind erforderlich, um die mittlere Schrägstrebe abzufangen (Kraftumleitung) und den Knotenbereich zu lösen

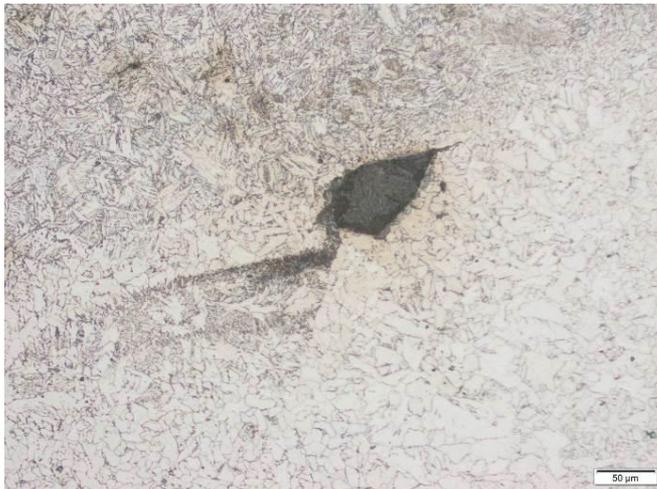
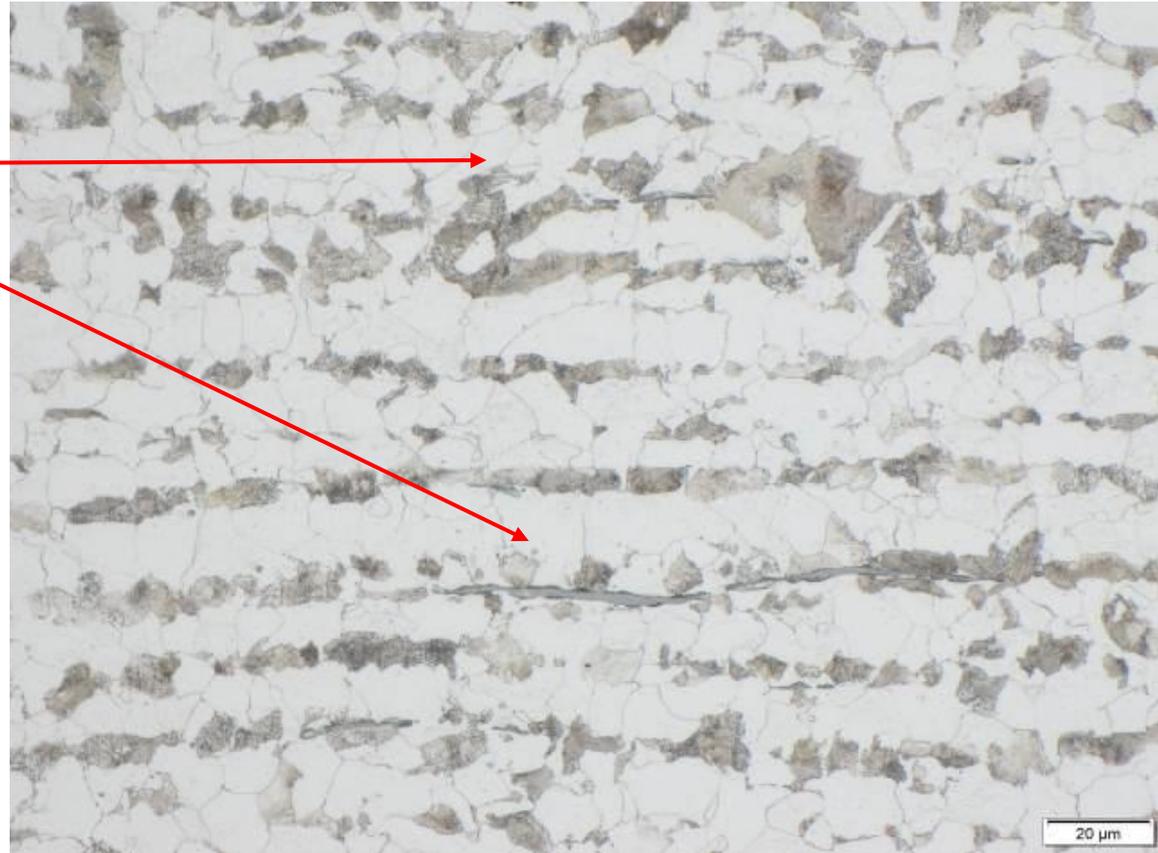
Zustand des verarbeiteten Materials
Stahl aus den 70-er Jahren
St 52
Mangansulfideinschlüsse
= „beschränkt“ schweißbar

Schlackeeinschluss 0,13 mm

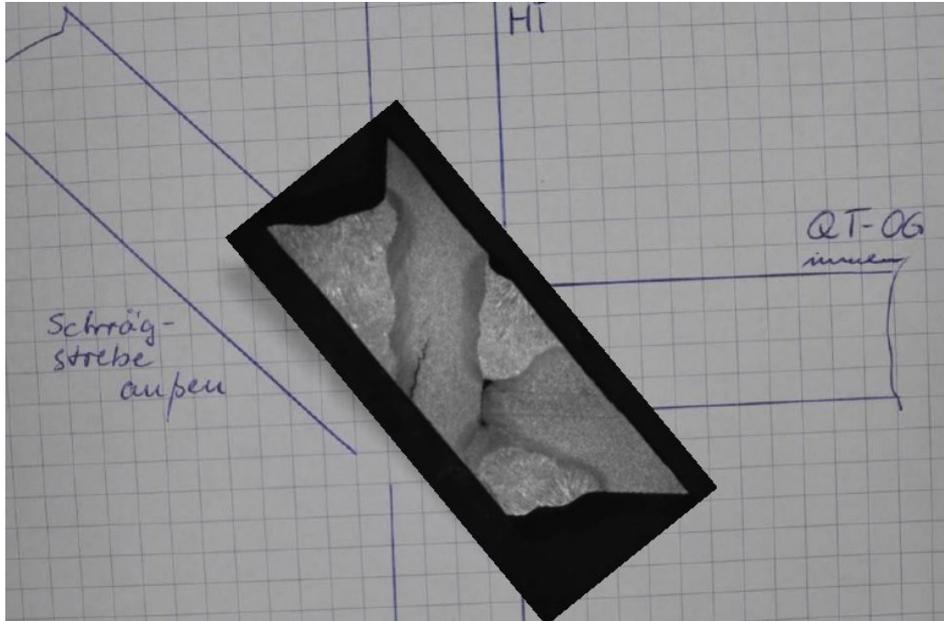
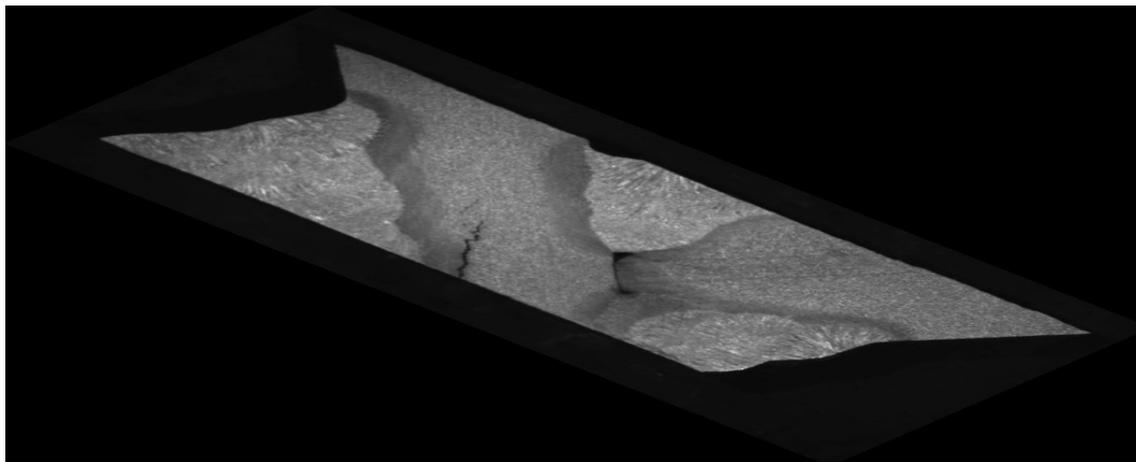
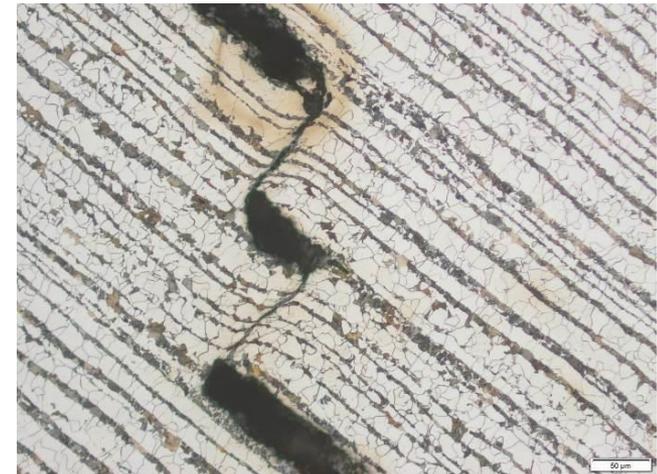
Zustand des verarbeiteten Materials
Versteckter Terrassenbruch
durch Mangansulfideinschluss

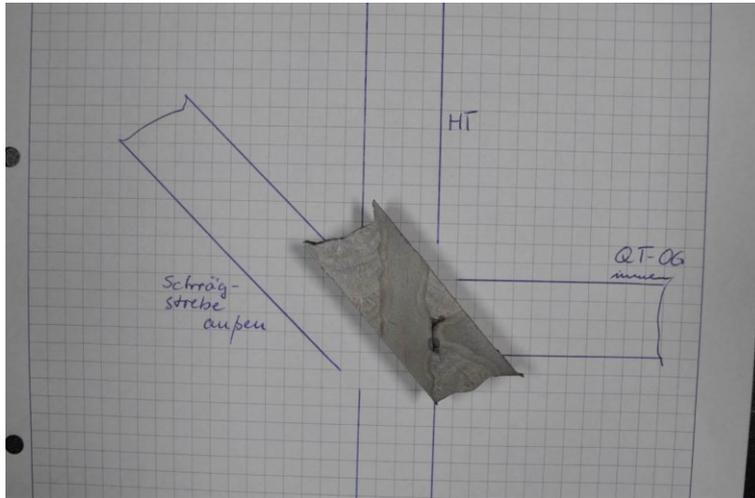
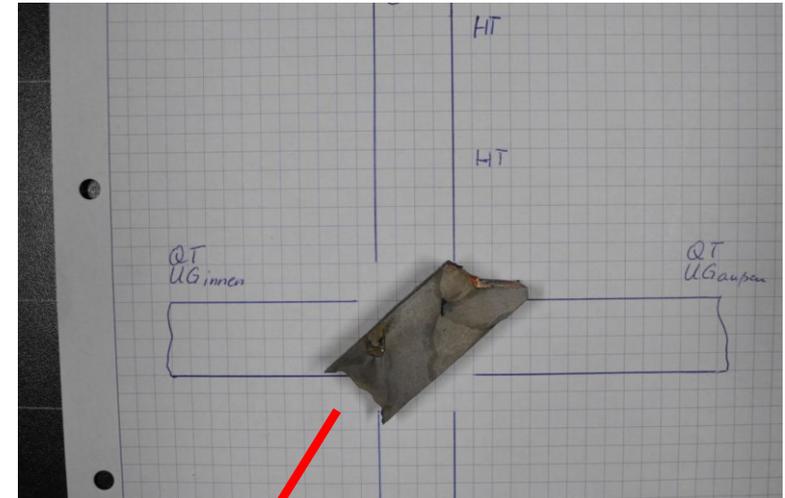
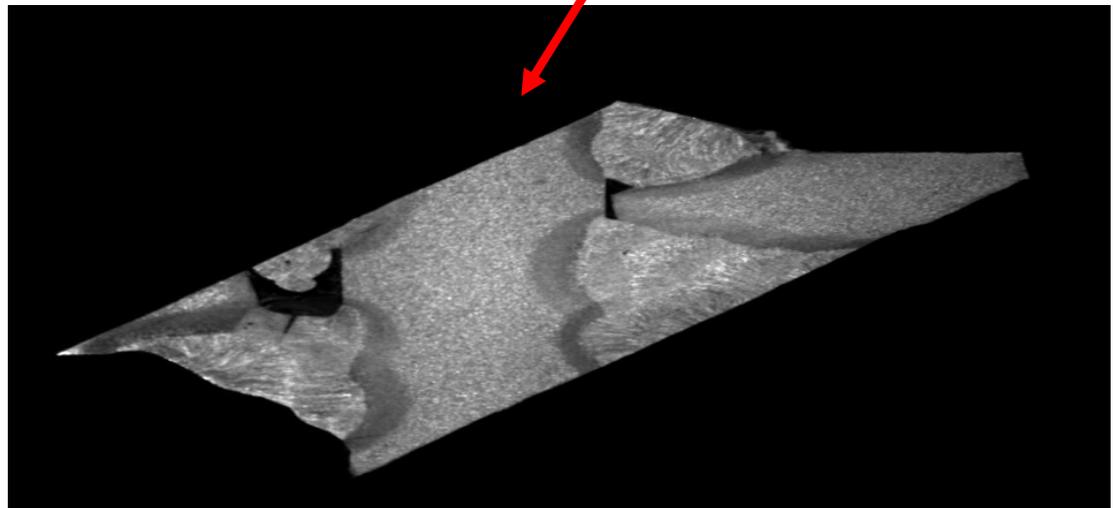
Zustand des verarbeiteten Materials
vorhandene Schweißnähte
sind mangelhaft

Der Ermüdungswiderstand ist aufgrund des Materials und der Schweißnähte nicht ausreichend. Die Brücke muss weiterhin geprüft und beobachtet werden auch nach der Verstärkung.
